# ALAADDİN KEYKUBAD CAMİ VE MİMARİSİ

BEYZA YAKICI

GAZİ ÜNİVERSİTESİ

MİMARLIK FAKÜLTESİ MİMARLIK BÖLÜMÜ

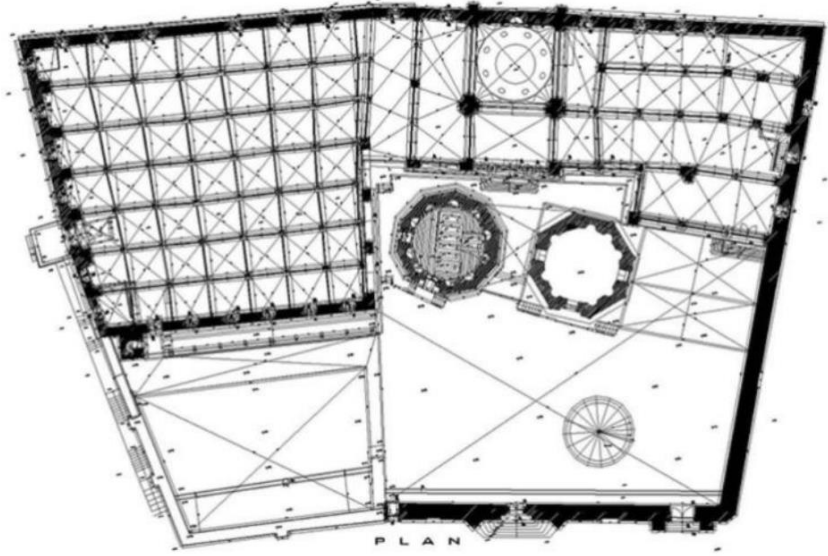
**Resim 3:** <https://www.konyapedia.com/makale/451/alaeddin-camii>

Yapı genel olarak avlulu, enlemesine uzanan bir dikdörtgen plana sahiptir. Caminin iki ayrı dönemde inşa edilmiş batı ve doğu kısımları farklı tarzdadır. Batı tarafı transeptli, doğu tarafı ise küfe plan tipindedir.

Enlemesine dikdörtgen plana sahip harim bölümü, üç farklı kurguyu yansıtan bir düzenlemeye sahiptir. Doğudan batıya doğru gidildiğinde, ilk bölüm harim mekânının doğusunda yer alan, mihrap duvarına paralel uzanan yedi sahından ibarettir. Harimde, Bizans ve daha önceki devirlere ait taş ve mermer sütun bulunmaktadır ve üzeri ahşap kirişlemeli toprak damla örtülmüştür. Yapının örtü sistemi ve sahnların yönü, yapının batıya doğru genişletilmesi esnasında değiştirilmiş ve bugünkü halini almıştır.

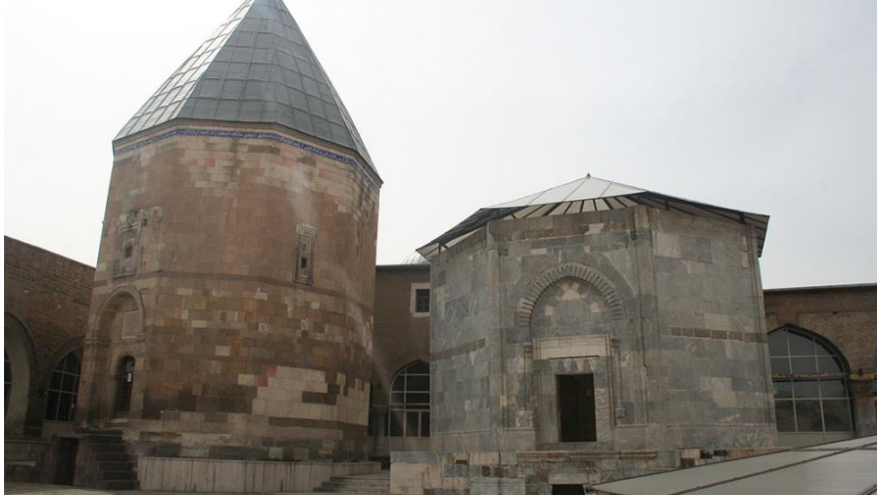
**Resim 4:** <https://www.konyapedia.com/makale/451/alaeddin-camii>

Avluya, Kuzey yönde bulunan görkemli bir kapıdan girilir. Avlu, caminin kuzeyinde olup, kesme taştan yapılmış duvar ile çevrilmiştir. Avlu içerisinde, II. Kılıç Arslan ile I. İzzeddin Keykavus'un inşa ettirdiği iki kümbet bulunmaktadır. Kümbetler, harimin genişletilmesi sırasında, kısmen cami içerisinde kalmıştır. Doğudaki ongen kümbet, II.Kılıç Arslan'a aittir. Kümbetin cephesinde, dairesel nişler görülür ve üzeri piramidal külah ile kaplanmıştır. İnşaata hangi sultan tarafından başlatıldığı tartışma konusu olan batıdaki sekizgen İzzeddin Keykavus kümbeti ise, tamamlanmamıştır. Kümbet, sekizgen planlı, içten onikigen bir yapıdır. Türbenin mezar odasına açılan kapısının iki yanında, Geç Roma Dönemine ait devşirme malzemeler kullanılmıştır. İç kısımda, mukarnas kavsaralı üç dilimli mihrap nişi yer almaktadır.

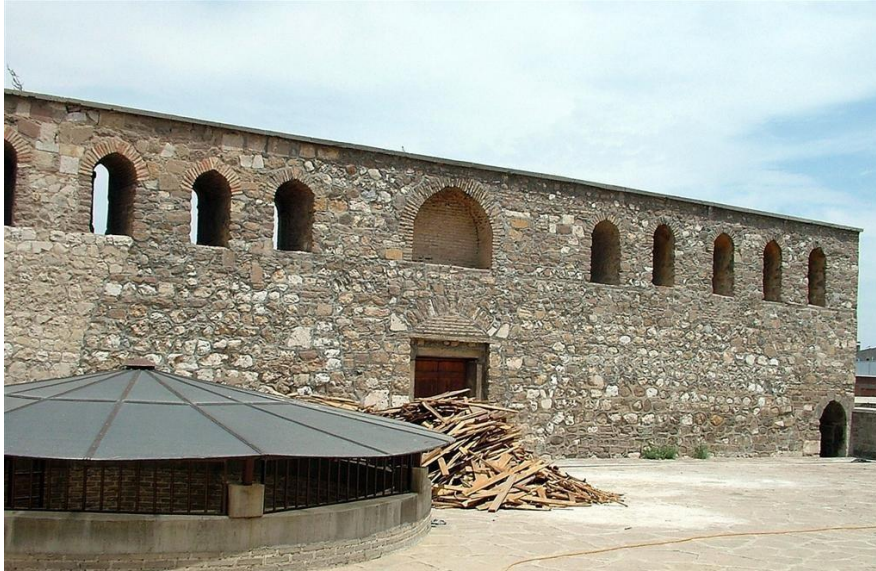
**Resim 5:** [https://tr.wikipedia.org/wiki/Al%C3%A2eddin\\_Camii\\_%28Konya%29](https://tr.wikipedia.org/wiki/Al%C3%A2eddin_Camii_%28Konya%29)

Yapıda süslemenin görüldüğü yerler; cephelerde, özellikle kuzey cephede, mermer taç kapı ve bu duvar yüzeyinde çeşitli nişler içinde gördüğümüz kitabelerdir.

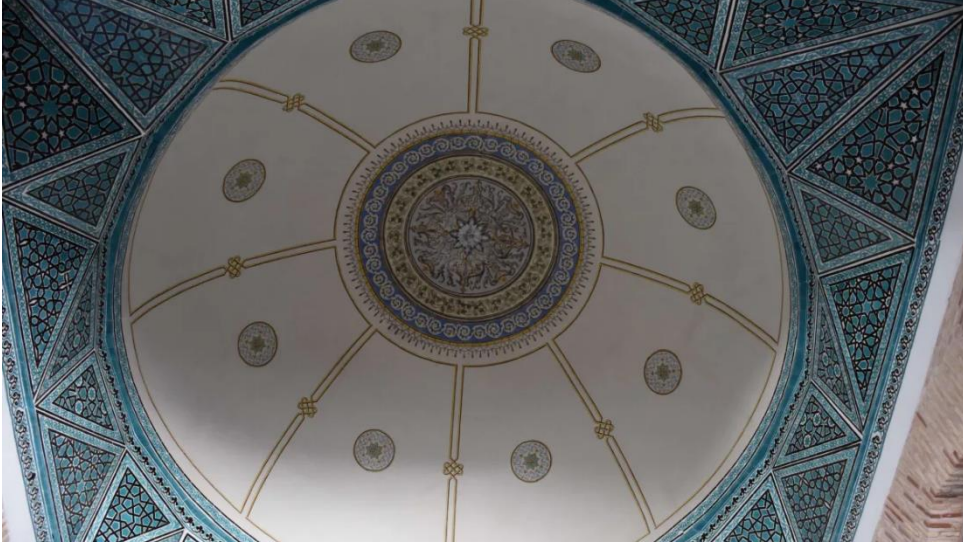
**Resim 6:** <https://www.konyapedia.com/makale/451/alaeddin-camii>

İç mekânda ise, süsleme unsuruna mihrap, minber ve kubbeye geçiş elemanlarında rastlanır.Kubbeye geçişi sağlayan Türk üçgenlerinde de mihrapta kullanılan renkler ile içinde

geometrik düzenlemeler, özellikle sekiz ve dokuz kollu yıldız motifleri kullanılmıştır. Kubbe kasnağındaki çiniler ise, günümüze sağlam bir şekilde ulaşabilmiştir.
